地中水みちと崩壊発生位置の関連性

Relation between collapse position and water path position in slopes

Abstract

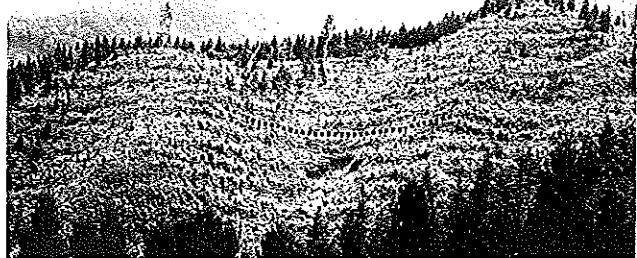
写真-2 自然斜面 A で発生した表層崩壊
Photo 2 Collapse in natural slope A

スギの伐採跡地で 1 箇所、表層崩壊が発生している。地表面の形状は集水地形である。崩壊は幅 10 m、崩壊深は 1~1.5 m 程度で基盤を境界として滑落している。滑落崖には水流の痕跡は確認されなかったが、崩壊の流下方向約 15 m 下方では湧水点が存在した。この湧水点近傍から飽和帶が斜面上方へと拡大し、崩壊したものと思われる。

崩壊地内の地下流水音は、崩壊の発生していない部位に比べ大きい。また、崩壊地内の地下流水音には、3 箇所に地下流水音のピークが存在する。写真を見ると崩壊は 3 つのブロックに分けられ、それぞれが地下水流水音のピークに対応する。

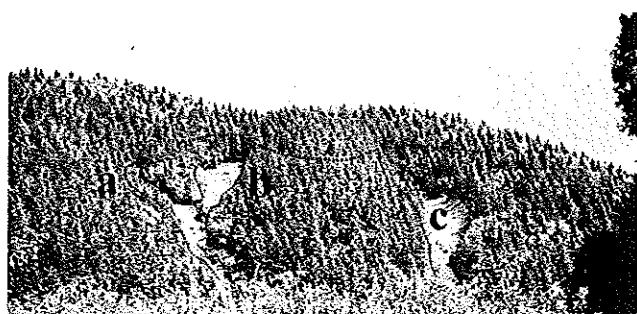
写真-4 自然斜面 C で発生した表層崩壊
Photo 4 Collapses in natural slope C

林齢 14 年のスギ林の 3 箇所で表層崩壊が発生している。地表面形状はいずれも集水地形である。

崩壊 a は幅 12 m、崩壊深 2 m 程度、崩壊 b は幅 16 m、崩壊深は 2 m 程度、崩壊 c は幅 10 m、崩壊深 1 m 程度であった。これらの崩壊は全て基盤を境界として滑落している。何れの崩壊も降雨後 1 週間晴天が続いた調査当日には流水痕跡あるいは湧水は確認できなかった。しかし、自然斜面 B と同様に、総雨量 55 mm の降雨のあった翌日には、崩壊裸地面から地下水の滲出しが確認された。調査当日には、地下水は花崗岩基盤以深にあったものと想像される。

地下水流水音の分布は、何れも崩壊発生位置で大きい値を示した。また、崩壊 b, c の滑落崖は、何れも左右 2 つのブロックに分かれていることが現地で確認された。崩壊 b, c の地下流水音の分布も左右に 2 つのピークをもつことは、興味深い。

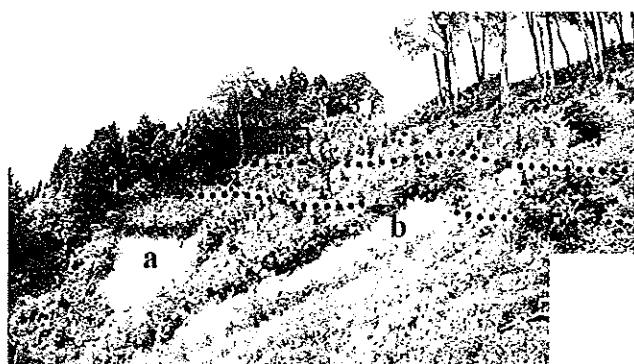
写真-3 自然斜面 B で発生した表層崩壊
Photo 3 Collapses in natural slope B

植栽後間もないヒノキ林で 2 箇所、表層崩壊が発生している。地表面の形状は平行である。崩壊 a は幅 10 m、崩壊深は 1 m 程度で、崩壊 b は幅 11 m、崩壊深は 1 m 程度である。両者ともに基盤を境界として滑落している。また、降雨後 1 週間晴天が続いた調査当日は崩壊裸地面に湧水は確認できなかったが、総雨量 55 mm の降雨のあった翌日には、崩壊裸地面から地下水の滲出しが確認された。調査当日には、地下水は花崗岩基盤以深にあったものと想像される。

地下水流水音は、写真-3 中の破線で示した Line 1, 2 で測定した。なお、Line 2 の崩壊 b の区間は測定に危険を伴うので、地下水流水音は測定していない。

Line 1, 2 の崩壊 a の位置で地下水流水音が大きく、崩壊頭部に水みちが存在することが分かる。同様に、Line 1 の崩壊 b の地下流水音は、崩壊していない部位よりも相対的に大きい。

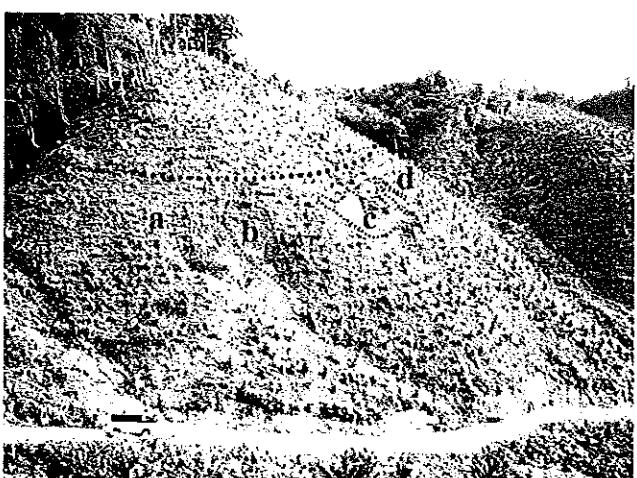
写真-5 自然斜面 D で発生した表層崩壊
Photo 5 Collapses in natural slope D

林齢 10 年のヒノキ幼齢林で 4 箇所、崩壊が発生している。地表面の形状は尾根型である。

- ・崩壊 a は幅 2 m、崩壊深は約 1 m である。崩壊の下部に湧水が 1 箇所存在する。
- ・崩壊 b は幅 6 m、崩壊深は約 1 m で、崩壊の下部 2 箇所に恒常的な湧水が存在する。
- ・崩壊 c は幅 12 m、崩壊深は約 2 m で基盤を境界として滑落している。崩壊裸地面に湧水は確認されなかったが、崩壊の約 20 m 下方に恒常的な湧水が存在する。
- ・崩壊 d は幅 2 m、崩壊深は約 1 m で基盤を境界として滑落している。崩壊裸地面は周囲に比べ非常に湿っているが、湧水は確認されていない。しかし、その後の地下水調査で、崩壊 d の頭部は降雨に対して地下水が発生しやすい場所であることが明らかとなっている。

地下水流水音の分布は、何れも崩壊地内で大きい。また、湧水点が 2 箇所で確認された崩壊 b では、地下水流水音に 2 つのピークが存在する。

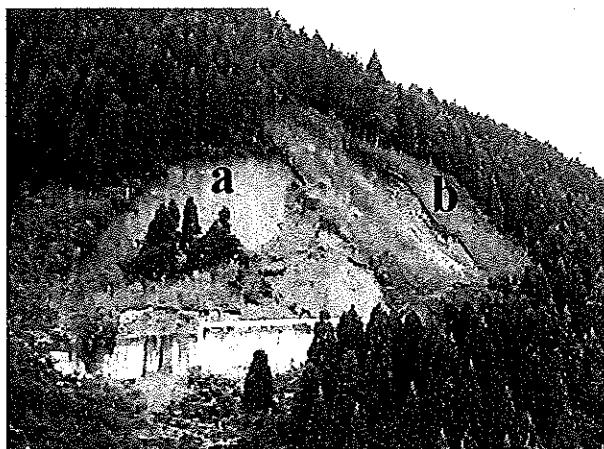
写真-6 林道 A で発生した法面崩壊
Photo 6 Collapses in road cut slope A

林道の尾根部の 2 箇所で崩壊が発生している。崩壊 a は、2004 年の台風 23 号によって、崩壊 b は同年台風 21 号によって発生したものである。

- ・崩壊 a：幅 30 m、崩壊深は約 5 m で基盤上の土層が滑落したもの。崩壊直後の調査で湧水点と相対的に湿った部位が各 1 箇所ずつ確認された。
- ・崩壊 b：幅 14 m、崩壊深は約 1 m で、基盤上の土層が滑落している。崩壊後の調査で湧水点が 1 箇所確認された。

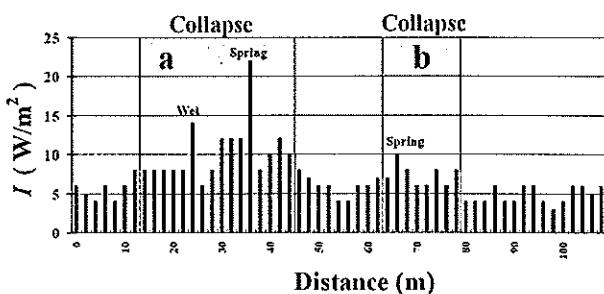
図-9 林道 A の地下流水音の分布

a, b で地下流水音が大きい。また、崩壊地内の湧水点や土層の湿った部位と地下流水音のピークが合致する。一方、崩壊 a, b 間の残存した土層では、地下流水音が減衰している。

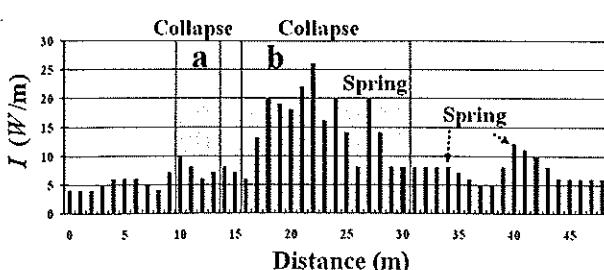
図-10 林道 B の地下流水音分布

地下流水音は、何れも崩壊地内で大きい。また、崩壊 b は流水痕跡が 3 点で確認されたが、地下流水音のピークもそれらによく対応する。

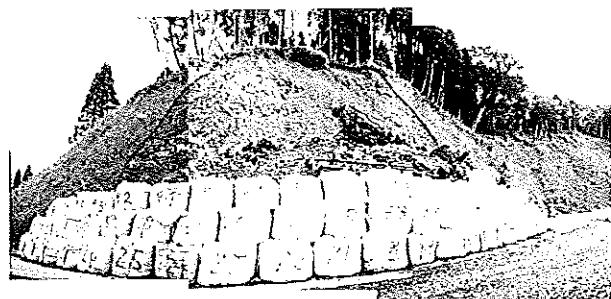
写真-8 林道 C で発生した法面崩壊
Photo 8 Collapse in road cut slope C

林道の尾根部で発生した崩壊で、幅 18 m, 崩壊深 1.3 m である。地質は花崗閃緑岩からなり、調査当日に湧水は確認されなかったが、流水痕跡が 3 箇所で確認できた。

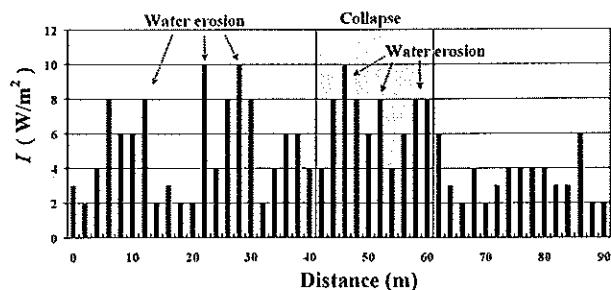
図-11 林道 C の地下流水音の分布

地下流水音の分布は、何れも崩壊地内で大きい。また、流水痕跡が確認できた位置と地下流水音のピークがそれぞれ対応した。

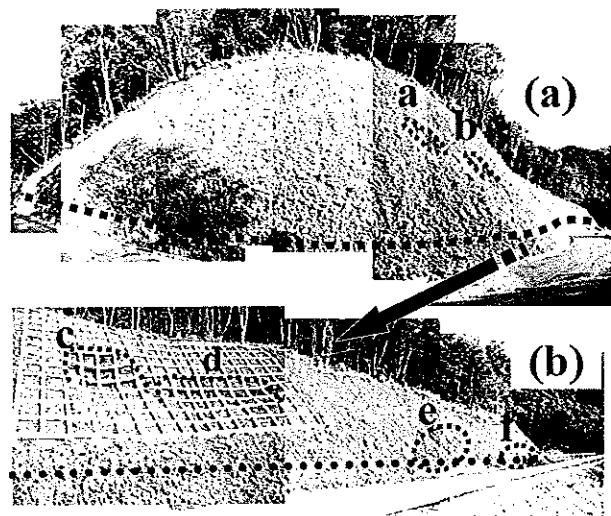
写真-9 林道 D で発生した法面崩壊
Photo 9 Collapses in road cut slope D

吹付け緑化された法面の 4 箇所 (a~d) で崩壊が、2 箇所 (e, f) で表面侵食の痕跡がある。崩壊 c, d では法枠工が敷設してある。

- ・崩壊 a : 幅 2 m, 崩壊深約 1 m で、調査当日に湧水は見られなかった。
- ・崩壊 b : 幅 4 m, 崩壊深約 1 m で、調査当日に湧水

- ・崩壊 c : 幅 6 m, 崩壊約 1 m で、豪雨時にのみ湧水が発生する。調査当日は湿润な状態であったが、湧水は確認されなかった。
- ・崩壊 d : 幅 4 m, 崩壊深は約 1 m で、豪雨時には湧水が見られるが、調査当日は湿润な状態であったが、湧水は確認されなかった。

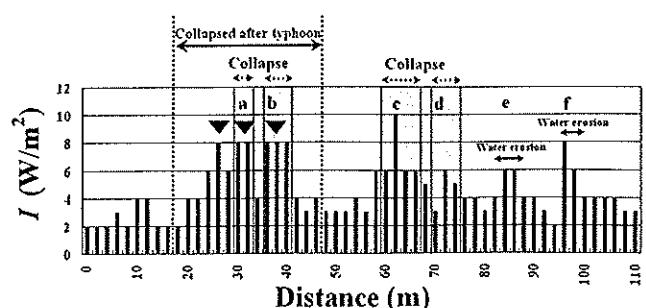
図-12 林道 D の地下流水音分布

地下流水音の分布は、何れも崩壊地内で大きい。また、表面侵食の痕跡が見られた e, f においても地下流水音が大きい。

この崩壊位置を2004年7月12日に測定した崩壊発生前の地下流水音分布を示した前出図-12に照合した。崩壊は破線で挟んだ位置で発生しており、3つの地下流水音のピークが検知された部位(図中▼)で発生している。

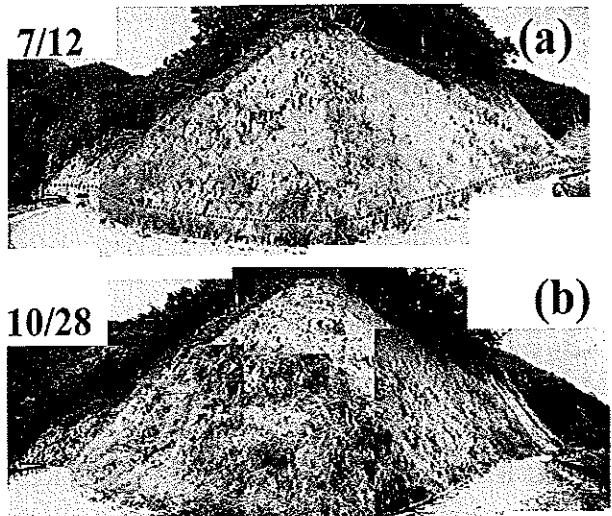
写真-11 台風前後の林道Eの様子

台風接近前の7月12日に撮影した林道Eの様子と台風通過後10月28日の様子を写真-11に示す。崩壊は斜面の小さな谷部分である写真右奥の法面で発生してお

り、幅10m、崩壊深0.5mの規模で崩落している。

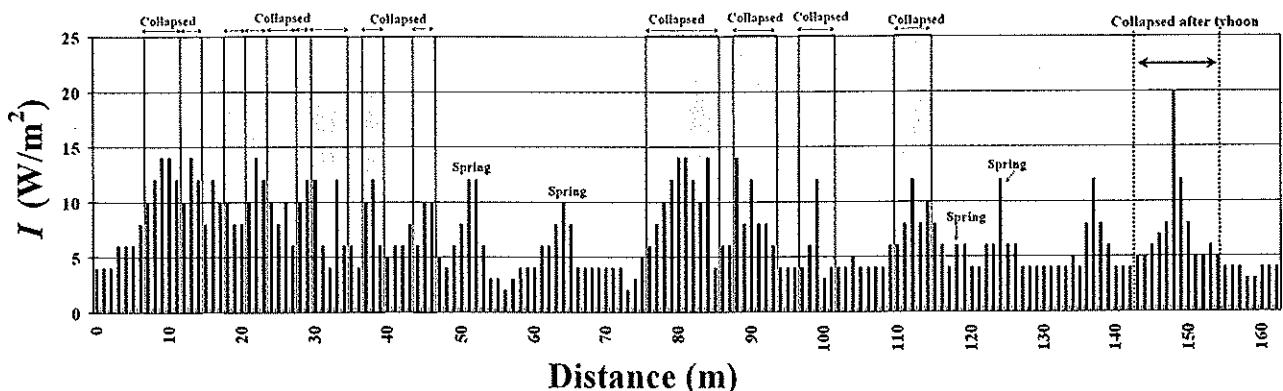
図-15 地下流水音の分布と新たに発生した崩壊の位置

崩壊発生前2004年7月12日に測定した地下流水音の分布と崩壊発生場所を図-15に示した。なお、図中のハッチは2004年7月12日に既に崩壊の発生していた場所を、破線で挟んだ範囲は台風23号で新規に崩壊が発生した位置を表す。図より、強い地下流水音が検知された位置で崩壊が新たに発生している。

強い地下流水音が検知された未崩壊の法面が、その後の豪雨で崩壊した。このことは、斜面には日常的に地中水の集中しやすい部位（水みち）が存在し、豪雨によってその部位に多量の地中水が供給され崩壊が発生すると考えられる。

一方で、図-15から分かるように、地下流水音のピークが存在するからといって必ずしも崩壊が発生しているわけではない。斜面は素因と誘因が揃って崩壊するが、地下流水音は誘因の影響の大きい場所を評価しているに過ぎない。今後は地下流水音にピークが存在する場所の崩壊の発生、非発生を定める理由を検討する必要がある。
