地中水みちと崩壊発生位置の関連性

Relation between collapse position and water path position in slopes

Abstract

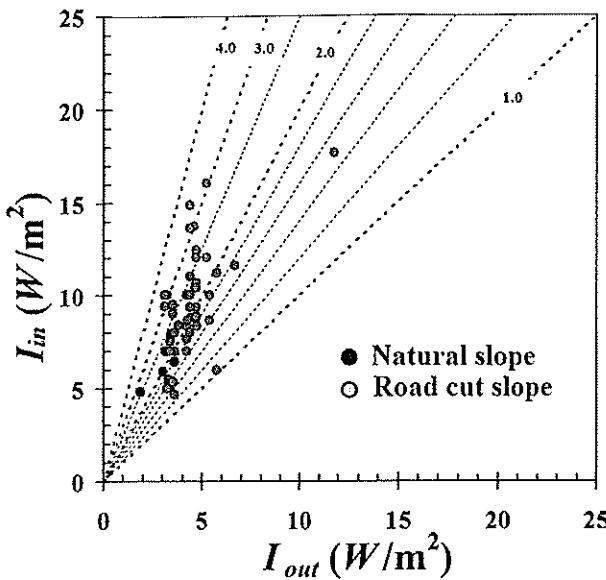
図-13 I_{in} と I_{out} の関係
Fig. 13 Relation between I_{in} and I_{out}

次に崩壊の発生した範囲 (前出地下流水音分布図のハッチ内) と崩壊の発生していない範囲の地下流水音の関係を図-13 に示した。ここに、 I_{in} は崩壊範囲内の平均地下流水音圧を、 I_{out} は崩壊範囲外の平均地下流水音圧を表す。また、図中の破線は I_{in}/I_{out} を表し、崩壊地外に対し崩壊地内の地下流水音が何倍大きいかを表す。仮に $I_{in} = I_{out}$ であれば、1.0 の破線上にプロットされる。

自然斜面と切取り法面の I_{in} と I_{out} の関係は、調査した全ての場で図中 $I_{in} = I_{out}$ 破線の上側にプロットされた。自然斜面の I_{in} は I_{out} のに比較し 1.2~3 倍程度、法面では 1.2~3.5 倍程度 I_{in} が大きい。

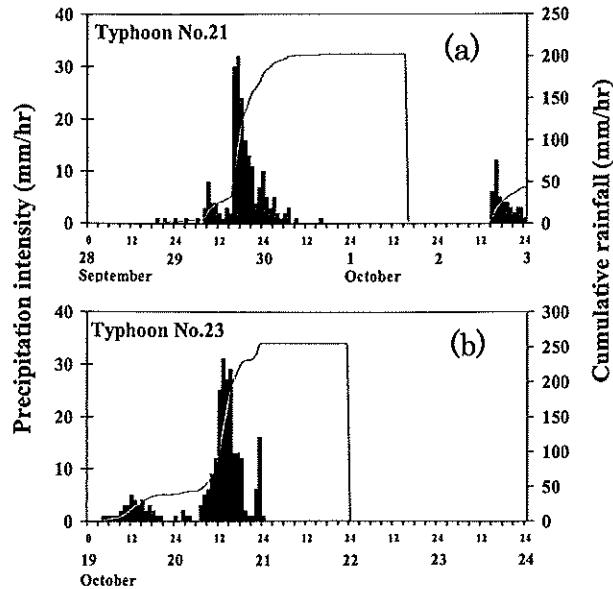
図-14 林道 D, E における降雨イベント
Fig. 14 Appearance of rainfall in road cut slope D and E

林道D(写真-9)では、2004年7月12日に地下流水音を測定した。その後、2004年9月29日～30日に接近した台風21号によって多量の降雨がもたらされた。林道Dに最も近い雨量観測点で観測された降雨状況を図-14(a)に示す。降雨強度のピークは30mm/hr程度で、連続雨量は200mmが記録されている。

林道Eでは、2004年7月12日に地下流水音を測定した。その後、2004年10月20日～21日に接近した台風23号によって多量の降雨がもたらされた。林道Eに最も近い雨量観測点で観測された降雨状況を図-14(b)に示す。降雨強度のピークは30mm/hr程度で、連続雨量は250mmが記録されている。
